**RELATÓRIO DE VISTORIA Nº 11  
IMPLANTAÇÃO DO PARQUE AUGUSTA**

**Local:** Parque Augusta

**Data:** 14 de agosto de 2020

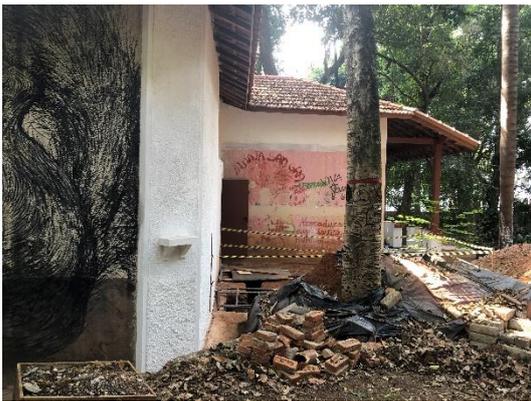
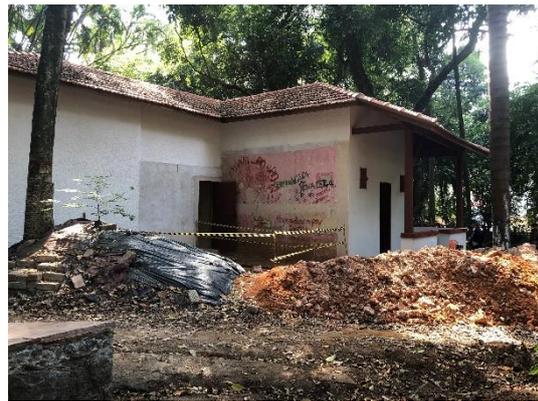
*Figura 21 - Casinha*

DIPO observou que o tutoramento dos dois exemplares foi feito (figuras 21 e 22).

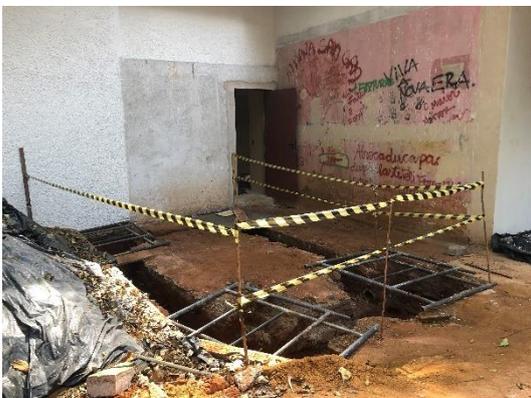
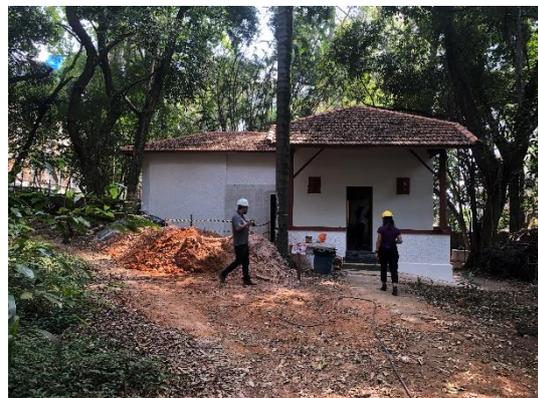
*Figura 23 - Casinha*

- Retirada da vegetação arbustiva ao lado do 'Portal';
- Retirada do exemplar arbóreo de nº 191, que estava tombado sobre o 'portal', conforme despacho autorizatório nº 14/CGPABI/2019 (P.A. SEI nº 6027.2019/0009696-3);
- Retirada do exemplar arbóreo de nº 399, que estava tombado sobre a 'casinha, conforme despacho autorizatório nº 14/CGPABI/2019 (P.A. SEI nº 6027.2019/0009696-3);
- Plantio compensatório referente ao despacho nº 14/CGPABI/2019. Foram plantados dois exemplares arbóreos ao lado do portal, conforme consta em relatório e planta encaminhados pela Setin, anexados em P.A. SEI nº 6027.2019/0009696-3 (figuras 23 e 24).

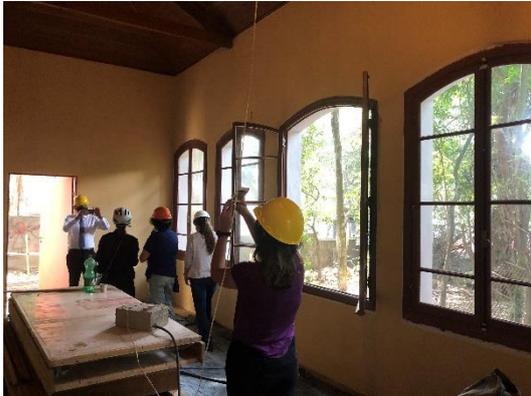
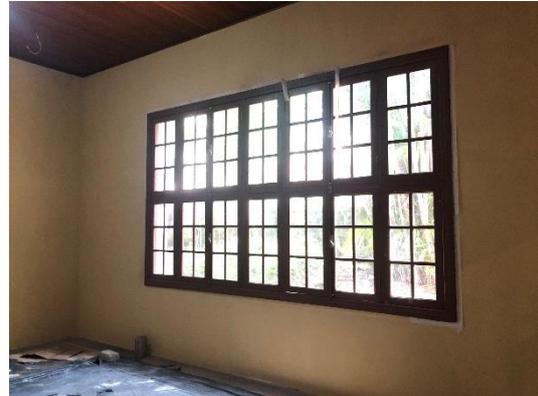
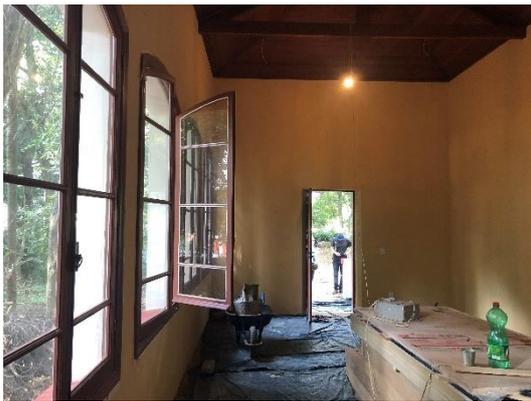
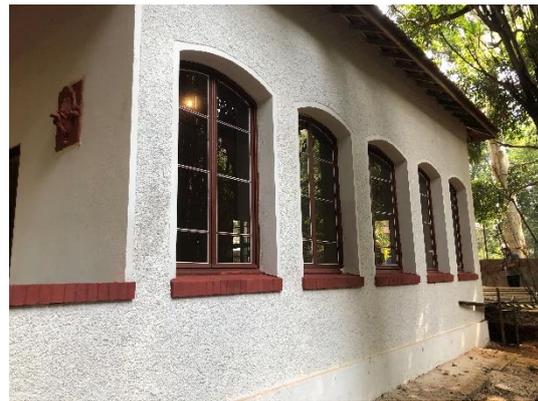
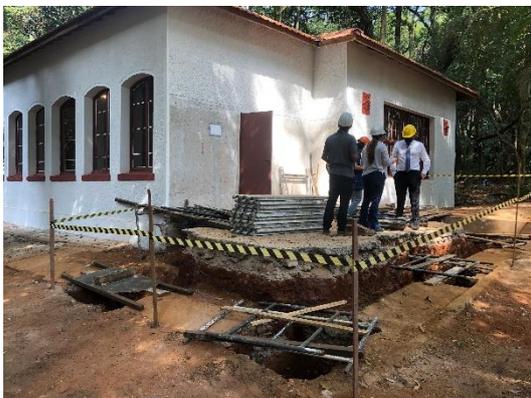
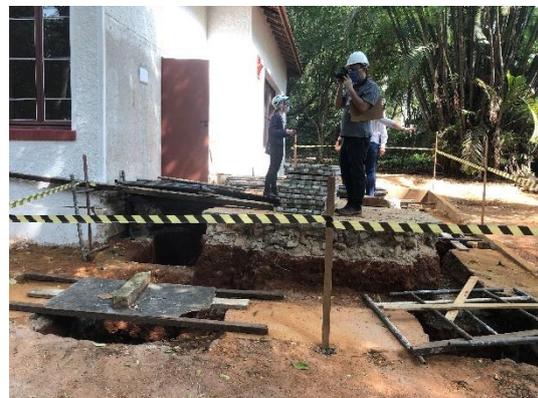
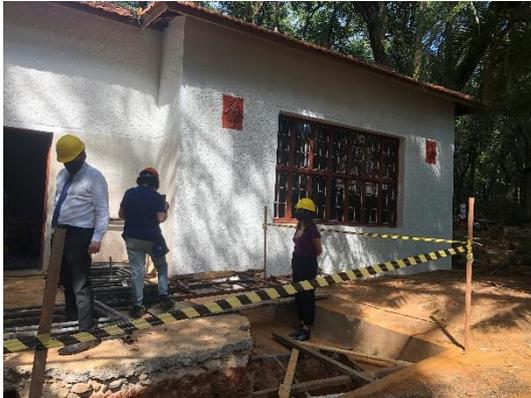
- Aplicação de massa nas paredes. Segundo funcionários do local, a massa é composta de cal, areia e água, remetendo ao material original da construção;
- Instalação das esquadrias (ver figuras 25-31);
- Instalação das portas (ver figuras 25-31);
- Pintura;
- Forro;
- Piso.

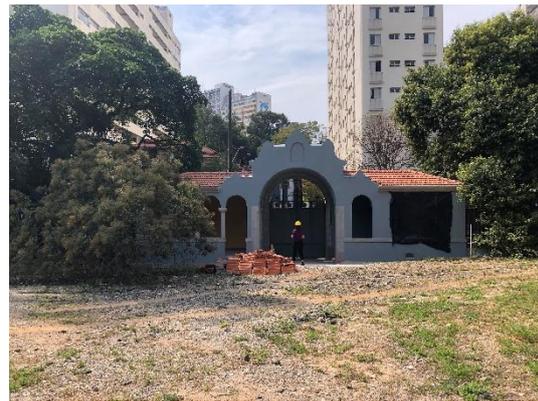
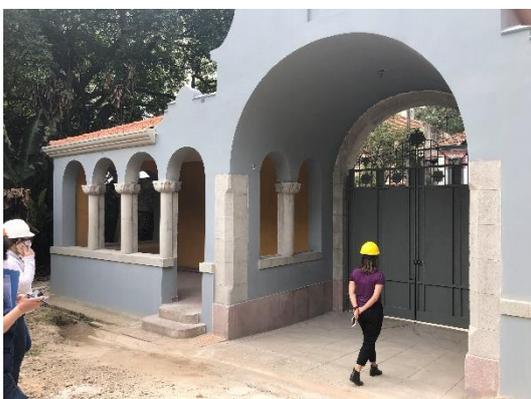
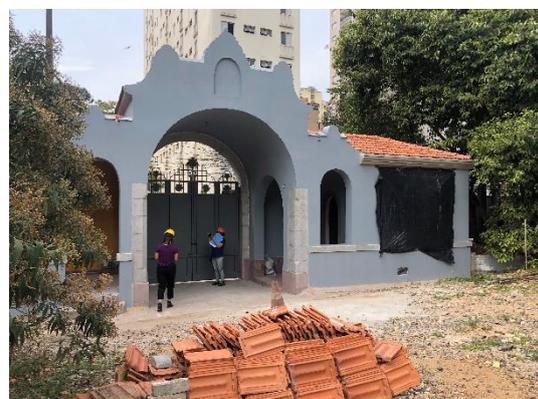
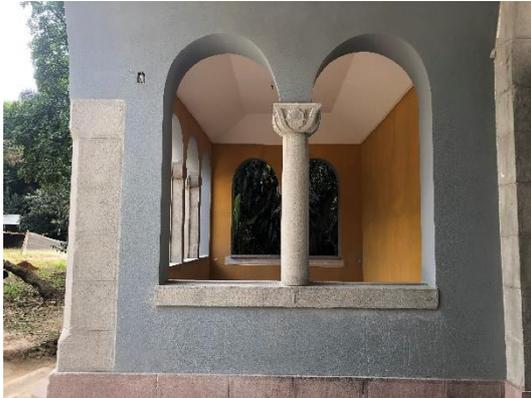
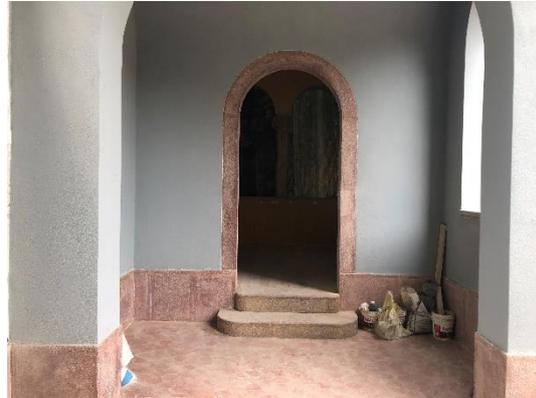
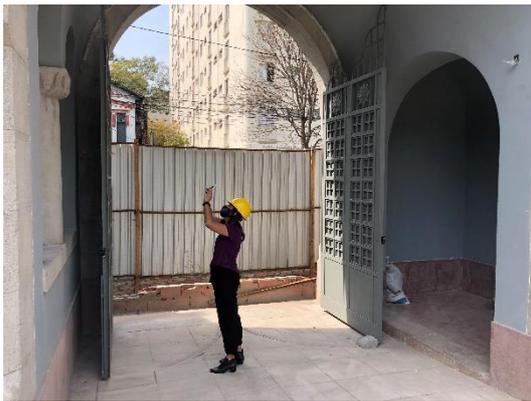
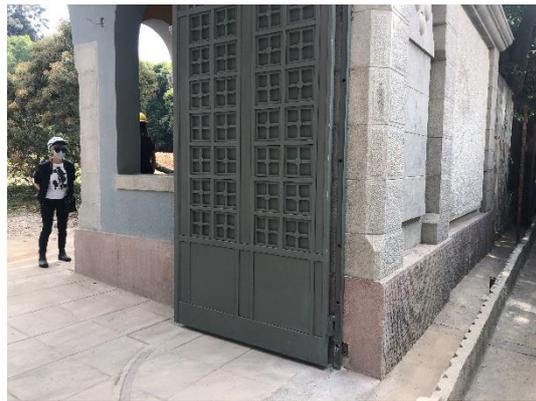
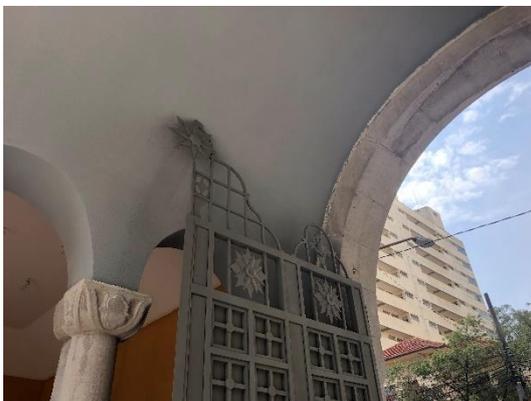
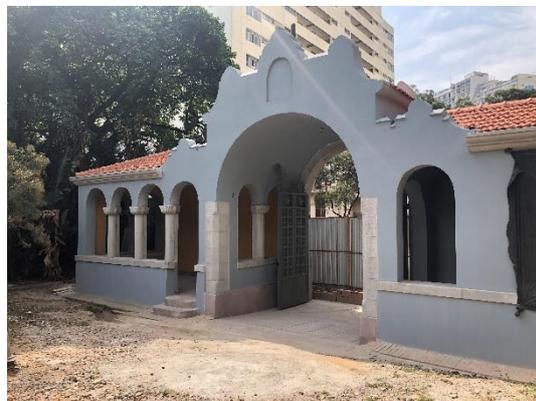
- Instalação do portão (ver figuras 34 - 42);
- Pisos;
- Forro;
- Pintura.
