**RELATÓRIO DE VISTORIA Nº 11  
IMPLANTAÇÃO DO PARQUE AUGUSTA**

**Local:** Parque Augusta

**Data:** 14 de agosto de 2020

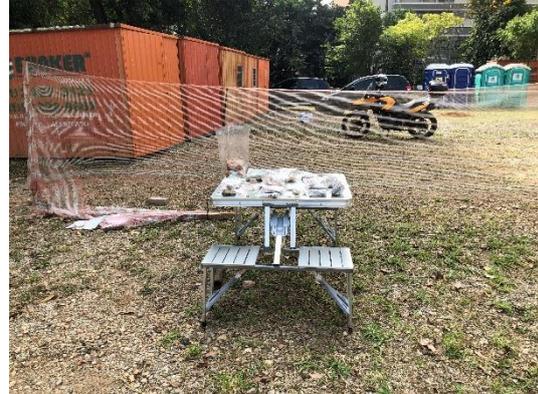
*Figura 2 - Arqueologia*

- Até o momento, foram encontrados:
  - Tijolos de diferentes épocas;
  - Pratos;
  - Taças;
  - Cerâmicas no geral;
  - Ossos de animais;
  - Antigos sistemas de esgoto.

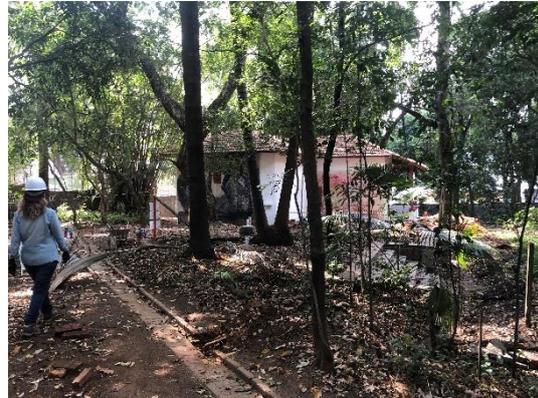
*Figura 20 - Casinha*

- Demolição do volume dos sanitários;
- Demolição do volume localizado atrás da edificação;
- Recomposição do telhado (telhas e estrutura de madeira);
- Raspagem da cobertura de tinta e paredes;
- Tratamento de trincas, fissuras e rachaduras;
